Rengöring av filterballventil för användare.

- LK 522 FilterBall Magnet är en kulfilterventil med integrerad magnet för uppsamling av magnetit samt smuts som kan finnas i värmesystemet.
- En av dom vanligaste orsakerna till att värmepumpen stannar är dåligt eller lågt vattenflödet, vilket kan bero på att det finns smuts i filtret.

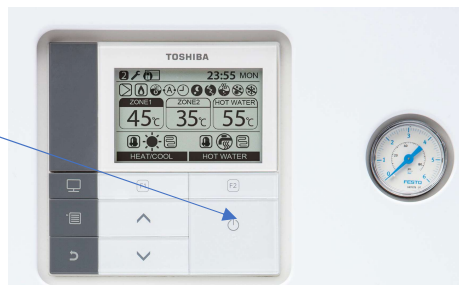
Steg 1

- Stäng av Estia luftvattenvärmepump på on/off-knappen och vänta tills aggregatet stannat helt. Detta kan ta upp till 5 minuter.

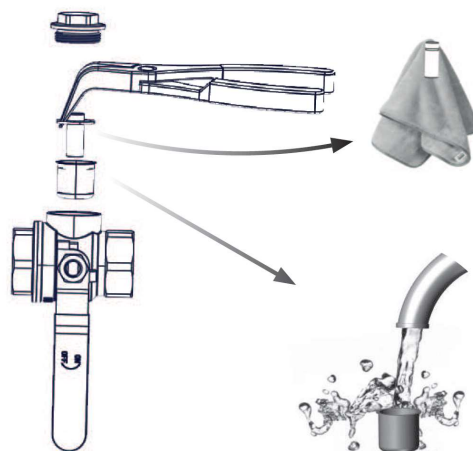
Steg 3

- Skruva av locket motsols och ta ut magnet och filter genom att använda en låsringstång (ingår ej).
- Rengör magnet och filter noggrant.
- Montera tillbaka magnet och sil i ventilhuset och montera tillbaka locket. Spänn försiktigt medsols.
- Öppna filterballventilen till on-läge

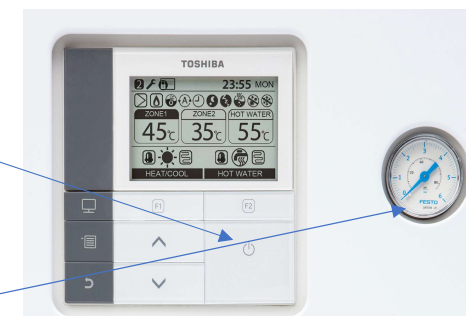
Steg 4

- Starta värmepumpen genom att trycka på on/off-knappen, knappen lyser grönt.
- Kontrollera att systemtrycket är korrekt, ca 1 - 1,5 bar.
